III Seminário de Políticas Públicas e Interseccionalidades

DESAFIOS DA ACESSIBILIDADE PARA IDOSOS NO CALÇADÃO DE LONDRINA: UM ESTUDO SOBRE INCLUSÃO E MOBILIDADE URBANA

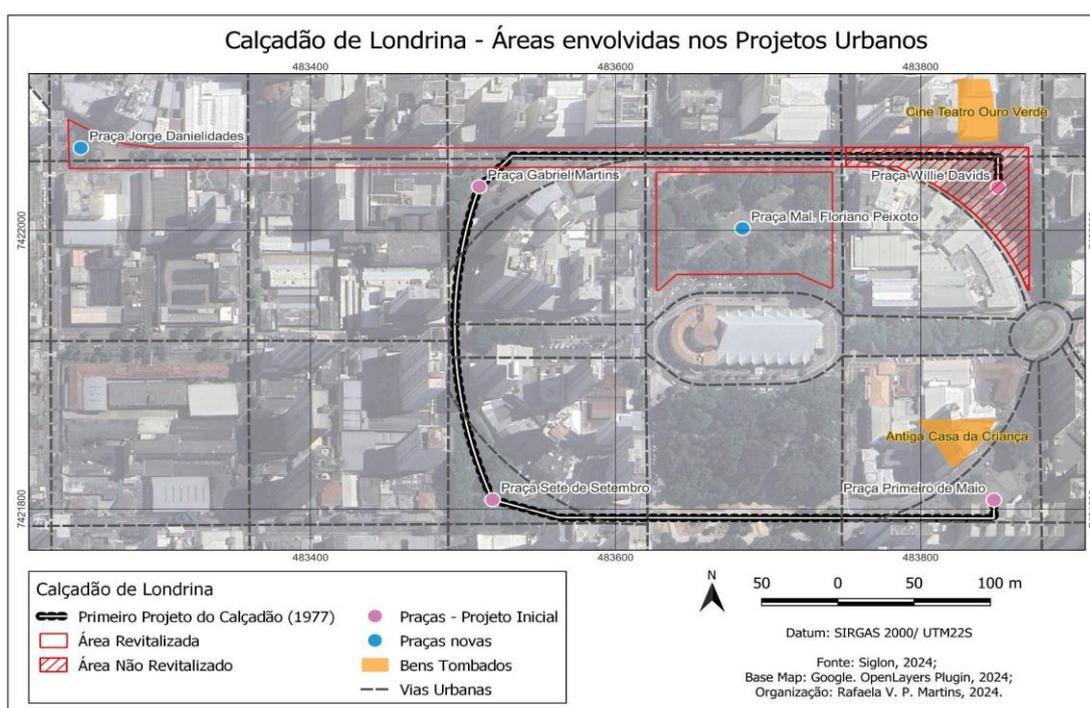
Fig: 1.1 Calçadão de Londrina

Em 2009, durante a gestão do prefeito Barbosa Neto, foi iniciada uma reformulação urbanística completa no Calçadão. A pedra portuguesa foi substituída por pavers, e houve a troca de luminárias, bancos, lixeiras e quase todos os equipamentos urbanos presentes no local assinala, Santos (2012, p. 1314).

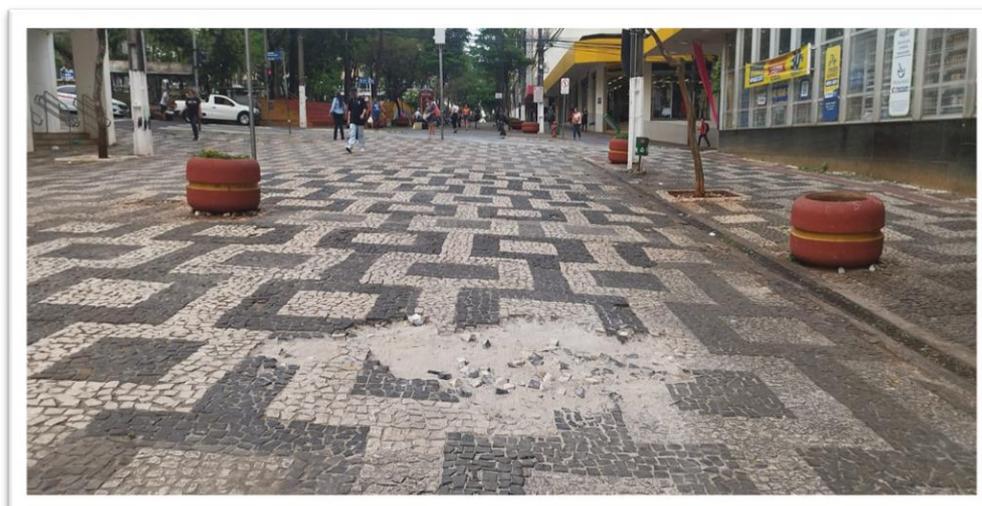
Fig 1.2 Trecho do Calçadão não revitalizado.

No primeiro trecho do calçadão, não houve a revitalização devido à presença de duas construções tombadas pelo CEPHA (Conselho Estadual do Patrimônio Histórico e Artístico Cultural do Paraná): o Cine Teatro Ouro Verde e a Praça Willie Davids. Essa decisão, embora respeite a preservação do patrimônio histórico, levanta preocupações sobre a segurança e acessibilidade para os usuários do espaço. A falta de reforma nesse trecho é preocupante, especialmente com a constatação de que várias pedras portuguesas estão soltas, o que representa um sério risco de acidentes, principalmente para os idosos que frequentam a área.

As pedras soltas não apenas comprometem a estética do calçadão, mas também podem resultar em quedas e lesões. Considerando que esse espaço é uma área de grande circulação, a presença de elementos que colocam em risco a integridade física dos frequentadores é alarmante. Portanto, é fundamental que as autoridades locais reavaliem a situação, buscando formas de garantir a segurança de todos, ao mesmo tempo em que preservam a importância do

patrimônio histórico que embeleza a cidade. A revitalização poderia ser realizada de maneira a respeitar essas construções tombadas, promovendo um ambiente mais inclusivo e seguro para a comunidade.

Contudo, a parte não revitalizada do Calçadão, onde as pedras portuguesas soltas estão presentes, merece atenção urgente. A irregularidade desse pavimento apresenta um risco significativo de quedas, especialmente para os idosos, que são mais vulneráveis a acidentes. Embora seja fundamental preservar o patrimônio histórico do local, como o Cine Teatro Ouro Verde e a Praça Willie Davids, é igualmente importante garantir que essas áreas sejam acessíveis e seguras para toda a população. A conciliação entre a preservação histórica e a acessibilidade é possível e necessária, com intervenções que respeitem o valor cultural do espaço, mas que também priorizem a mobilidade segura dos frequentadores idosos.

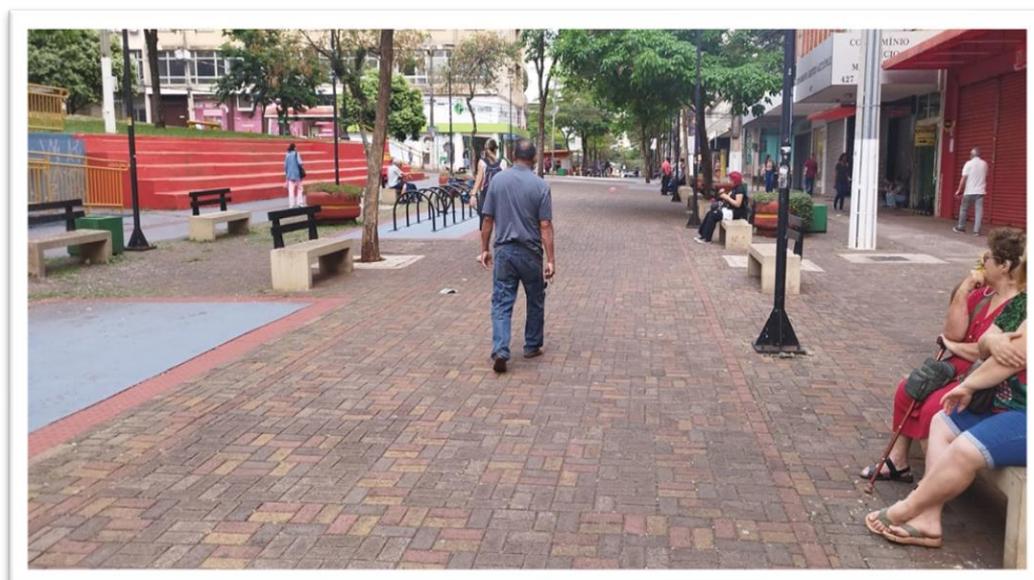
Fig 1.3 Trecho revitalizado com pavers.

O uso de pavers no Calçadão de Londrina, embora ofereça uma solução prática e estética para o pavimento, apresenta algumas especificidades em relação à temperatura da área. Esse tipo de piso, feito de concreto, tende a absorver e reter muita energia solar, aquecendo rapidamente durante o dia e liberando calor de forma lenta à noite. Essa característica contribui para o aumento da temperatura no ambiente, intensificando o efeito de ilha de calor urbano, especialmente em áreas densamente construídas como o centro da cidade, onde o Calçadão está localizado.

A presença de grandes edifícios ao redor impede a circulação adequada dos ventos, dificultando a dissipação do calor e criando uma espécie de "bolha térmica" no local. O concreto

dos pavers, combinado com a emissão de gases dos veículos que circulam nas ruas adjacentes, agrava ainda mais essa situação. Assim, o Calçadão se torna um espaço onde a concentração de calor é elevada, o que pode afetar a experiência dos pedestres, principalmente em dias de sol intenso, quando o calor se torna mais prático e desconfortável.

Uma alternativa mais sustentável e eficaz para mitigar esse problema seria o uso do **concregrama**. Esse tipo de pavimento, que combina concreto e áreas gramadas, ajudaria a reduzir a absorção de calor, já que os terrenos têm capacidade de resfriar o ambiente por meio da evapotranspiração. Além disso, o verde fornecido pelo concreto também traria benefícios estéticos e ambientais, ajudando na infiltração da água no solo, e ainda criando um espaço mais agradável e refrescante para os usuários do Calçadão. Ao permitir que uma grama cresça entre os blocos de concreto, essa estrutura ajudaria a minimizar a prevenção de calor e melhorar o microclima local, promovendo maior conforto térmico para quem transita pelo Calçadão.

Além disso, a implementação de soluções como o concregrama poderia ser uma alternativa viável para pavimentar áreas que necessitam de reparo, uma vez que esse tipo de pavimentação é permeável e evita desníveis perigosos, além de ser compatível com a estética urbana. Ao considerar esses ajustes, o Calçadão de Londrina poderia se tornar um modelo de espaço público acessível, servindo como referência para outras cidades que enfrentam desafios

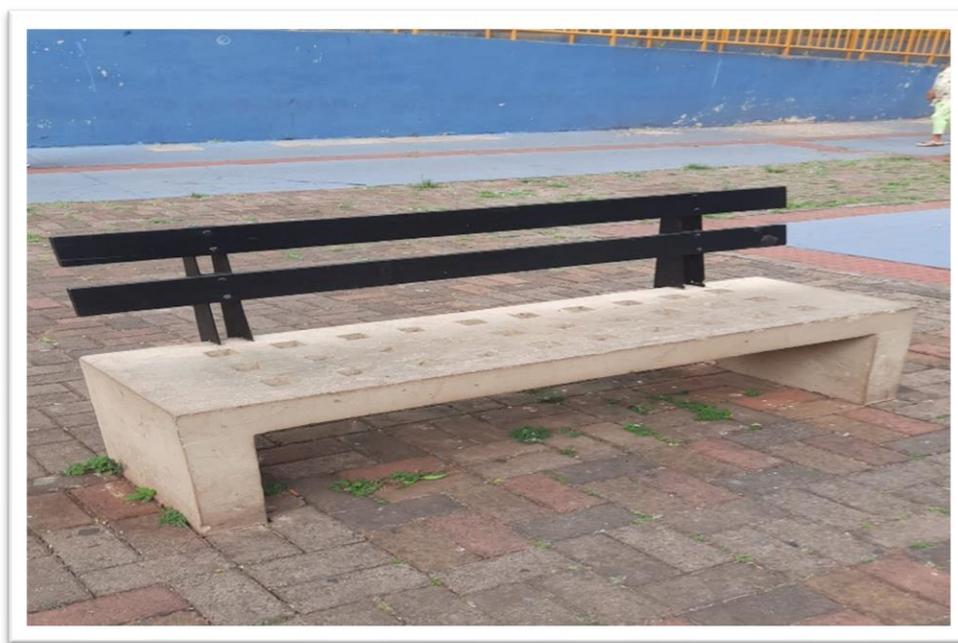
Fig: 1.4 Bancos no Calçadão de Londrina.

No Calçadão de Londrina, embora bancos de concreto com furos possam ser interpretados, em um primeiro momento, como parte de uma estratégia de arquitetura hostil por seu design aparentemente minimalista e funcional, as observações de campo realizadas durante as visitas ao Calçadão indicam que eles não comprometem o conforto dos usuários.

Os bancos de concreto com furos têm uma função estratégica externa para a durabilidade e manutenção das áreas públicas. Esses furos ajudam a evitar o acúmulo de água da chuva, permitindo o escoamento eficiente e evitando que as superfícies permaneçam úmidas por longos períodos. Em áreas de grande circulação, como o Calçadão, essa característica contribui para manter o local mais acessível e seguro, especialmente para idosos e pessoas com mobilidade reduzida, ao reduzir o risco de escorregões e acidentes.

Além disso, os furos nos bancos de concreto auxiliam na ventilação do material, evitando que ele absorva ou mantenha calor excessivo em dias de sol intenso, o que poderia tornar o assento desconfortável para os usuários. A escolha de materiais como o concreto, combinados com esse design funcional, é também uma solução que privilegia a durabilidade e baixa manutenção, resistindo bem às condições climáticas e ao desgaste natural causado pelo uso constante em espaços urbanos como o Calçadão de Londrina.

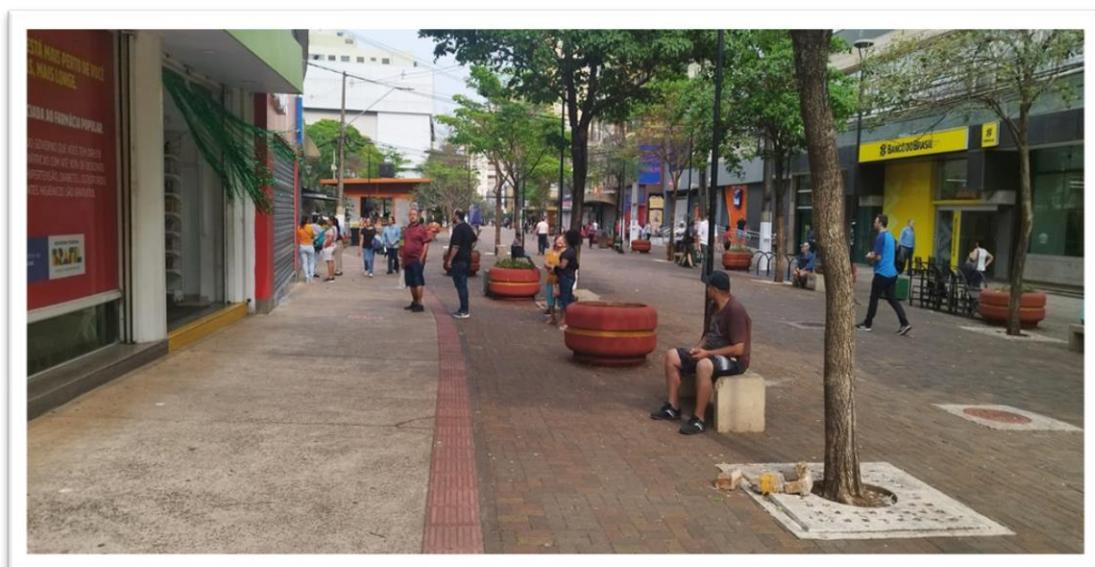
Fig: 1.5 Arborização calçadão de Londrina.

Em geral o Calçadão de Londrina apresenta condições adequadas de acessibilidade, na parte revitalizada, especialmente no que se refere à mobilidade da população idosa. A arborização ao longo do calçadão proporciona sombra, o que contribui um pouco para atenuar a bolha de calor (microclima urbano), favorecendo o conforto durante a utilização do espaço público.

Além disso, o calçadão é dotado de rampas de acesso em pontos estratégicos, permitindo a locomoção de pessoas com mobilidade reduzida ou que utilizam dispositivos de apoio, como cadeiras de rodas. Esse fator garante a fluidez no deslocamento entre diferentes níveis, melhorando a acessibilidade para a população idosa.

Outro aspecto importante é a presença de pisos táteis, que percorrem extensões significativas do calçadão, oferecendo apoio para pessoas com deficiência visual. O pavimento, por sua vez, apresenta uniformidade, sem desníveis acentuados que possam comprometer a mobilidade ou causar riscos de acidentes. Essas características estruturais atendem às demandas
