**MAPEAMENTO URBANO DAS ÁREAS DE INUNDAÇÃO DE  
ALEGRETE - RS**

**Resumo:** Este artigo tem como finalidade apresentar uma pesquisa sobre a dimensão da enchente ocorrida em Alegrete no dia 25/11/09, a qual ocasionou enxurradas e inundações em vários bairros da cidade, causando danos em residências e vias públicas. Com o auxílio de um aparelho receptor GPS, foram coletados 122 pontos onde a lâmina d'água alcançou seu ponto máximo, de acordo com registros dos moradores locais, em todos os bairros atingidos. A partir daí, construiu-se um mapa de inundação da data referida, utilizando-se softwares com imagens de satélite e de manipulação de desenhos. Através dele, pode-se avaliar a área total atingida e elaborar estudos de medidas estruturais e não-estruturais sobre as áreas de inundação do Rio Ibirapuitã em Alegrete, bem como realizar modificações no Plano Diretor do município.

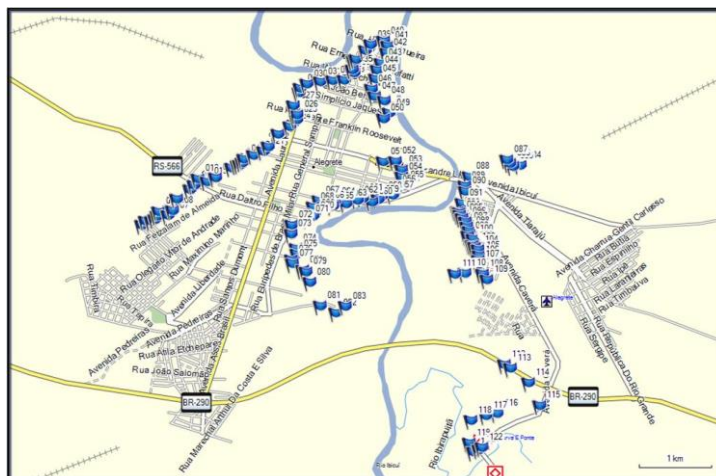
**Figura 3.** Pontos coletados na área urbana de Alegrete.

Ao total, foram coletados 122 pontos, em 22 bairros e no Balneário Caverá, em três dias de trabalho, entre a zona oeste e leste da cidade, transferindo-os para o software *MapSource*®, conforme mostra a figura 3.

Os dados do MapSource® foram analisados em relação às coordenadas, elevação do terreno em relação à altura do mar, pontos coletados por bairro etc.

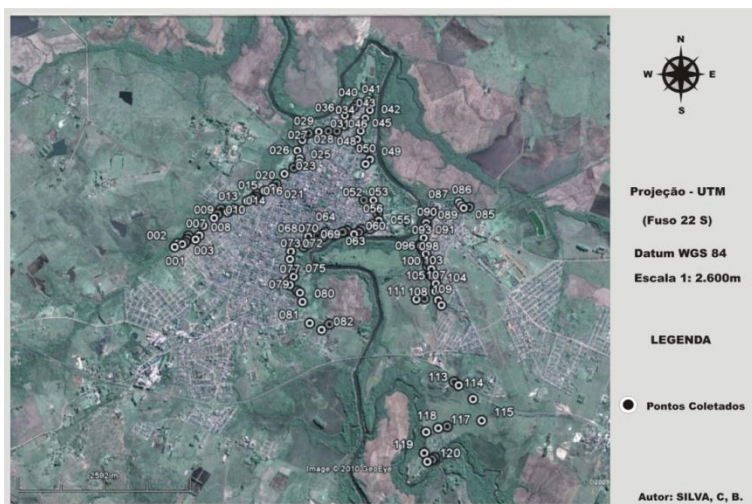
**Figura 04.** Distribuição dos Pontos coletados no trabalho de campo.

A partir dos pontos coletados, que foram transferidos do MapSource® diretamente para o software Google Earth, através do menu – **View > View in Google Earth**, foi possível visualizar a área desejada com imagens datadas de 22 de maio de

2009, aproximadamente seis meses antes da inundação (figura 04). Neste caso, a delimitação da área atingida pela inundação ficou em evidência, conforme podemos verificar nas figuras seguintes.

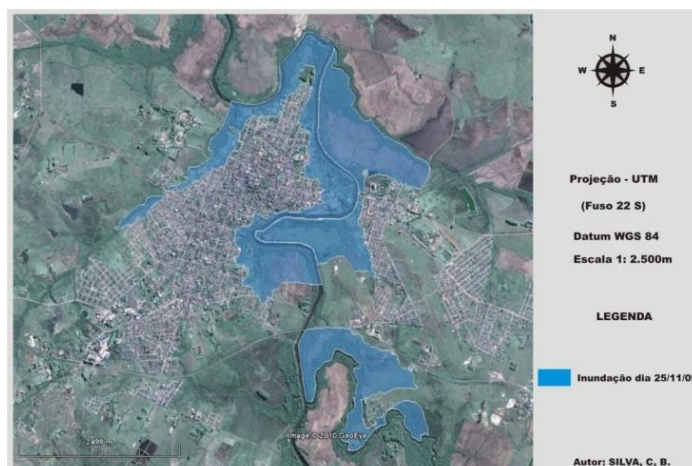
**Figura 05.** Mapa de inundação da zona urbana de Alegrete, do dia 25/11/09.

A partir daí, de acordo com os pontos coletados no trabalho de campo, pôde-se alternar as imagens obtidas, sendo as mesmas transferidas para o software Corel Draw 11, para digitalização. Ocultando-se os pontos coletados, visualizou-se apenas as áreas de inundação, construindo-se o mapa desejado (Fig. 05).

O mapa de inundação acima projetou todas as áreas dos bairros que sofreram com a inundação do dia 25/11/09, exceto as áreas agrícolas e militares, onde não há residências e não se teve acesso. Mesmo assim, o mapa mostrou as áreas de interesse público no controle das inundações. As áreas militares são atingidas pelas cheias do Rio Ibirapuitã e do Arroio Regalado, enquanto as áreas agrícolas são atingidas pelo Ibirapuitã e o Arroio Jararaca.

Analisando-se a figura 05 (Área de Inundação do Município), percebem-se dois pontos de conflito em relação ao Zoneamento:

- a) Zonas de Expansão Urbana – devem ser minuciosamente estudadas na elaboração de projetos, pois a área que se encontra ao sul e ao norte do bairro Airton Senna 2 está sujeita à inundações na época das cheias do rio Ibirapuitã;
- b) Quarteirão triangular do bairro Centro – localizado entre as ruas Mariz e Barros, Eurípedes B. Milano e Expedicionário Cannes, onde se encontra um posto de combustível. Apesar de não pertencer à APP, a área é, visivelmente, atingida por inundações (ponto 56), podendo causar sérios danos ambientais e de saúde pública (Fig. 09).

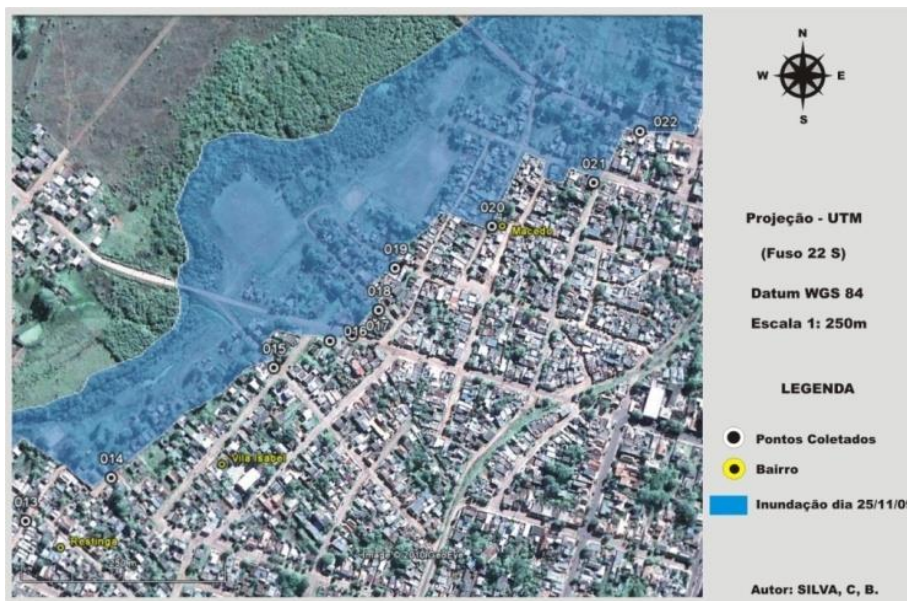
**Figura 06.** Área aproximada da Zona Oeste, conforme mapa da inundação de 25/11/09, com pontos coletados.

Com uma aproximação das imagens, pode-se, além de visualizar detalhes da área desejada (número de casas, APP impactada), estudar formas de contenção das inundações em cada tipo de terreno, conforme mostram as figuras 06 e 07.

Ainda no bairro Macedo, onde ocorre o represamento das águas do Arroio Regalado, mais precisamente no ponto 21 (figura 06), a lâmina d'água alcançou até 250 metros de distância da margem do arroio. No bairro Centro, no ponto 056 (figura 09), percebeu-se um extravasamento das águas de até 676,55 metros de distância da ponte Borges de Medeiros, percorrendo boa parte da Avenida Eurípedes Brasil Milano, nas casas situadas próximas à margem esquerda do rio.

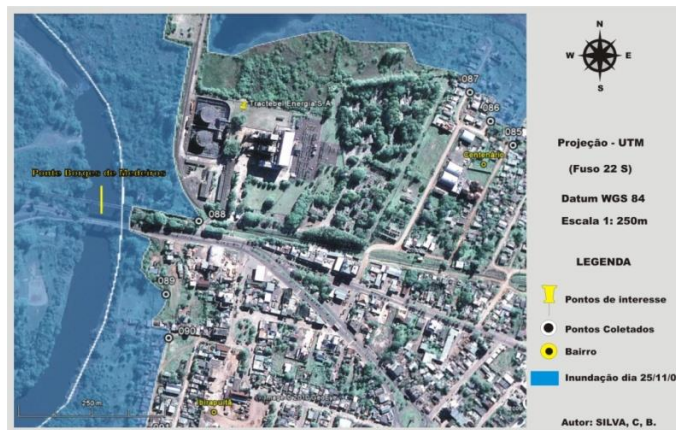
**Figura 07.** Área aproximada da Zona Leste, conforme mapa da inundação de 25/11/09, com pontos coletados<sup>3</sup>.

<sup>3</sup> A ponte Borges de Medeiros não ficou submersa, ao contrário do que mostra a figura 13. Ocorreu apenas uma falha na digitalização das imagens.

Na zona leste, o nível mais baixo encontra-se no bairro Ibirapuitã (79 m), com um extravasamento das águas de até 126,20 metros, no ponto 090 (figura 07).

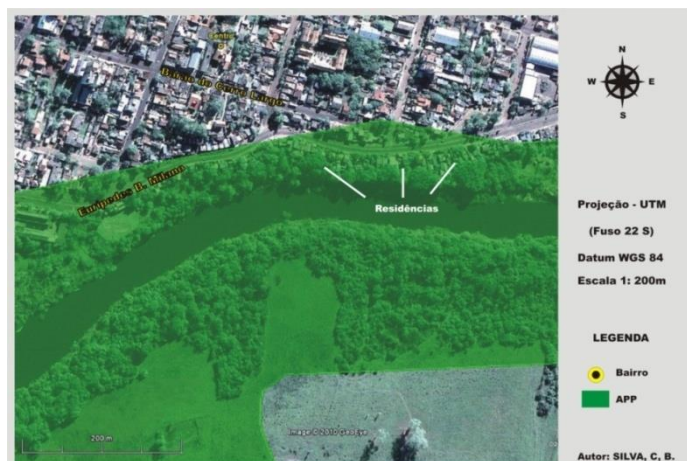
**Figura 08.** Zonas de Preservaç o Permanente, no bairro Centro, de acordo com o Mapa do Zoneamento da  rea Urbana de Alegrete. No detalhe, v rias resid ncias.

Conforme a Lei Complementar do Plano Diretor de Alegrete, em seu **Art. 26**, nas  reas situadas a menos de 50 m do Arroio Regalado e a menos de 100 m do Rio Ibirapuit  n o s o permitidas habitaç es. Para a espacializaç o dessas  reas, aproveitou-se o mapa acima e os recursos j  disponibilizados para a digitalizaç o das Zonas de Preservaç o Permanente, para uma breve an lise (Figura 08).

A partir da , pode-se realizar uma an lise da APP impactada, pois parte da  rea de Preservaç o Permanente do Arroio Regalado, do Rio Ibirapuit  e do Arroio Caver 

encontra-se habitada. Com uma aproximação das imagens pode-se, além de visualizar o número de casas construídas em APP, estudar formas de contenção de habitações nessas áreas, conforme a figura acima.
